Bauteilprüfung

Schlagregendichtheit eines Abdichtungssystems zwischen Fenster und Baukörper im Neuzustand sowie nach simulierten Kurzzeitbelastungen

Prüfbericht 10-001856-PB01-E03-02-de-01

Bezeichnung **Brillux WDVS Gewebe-Anputzleiste ZF 3820**

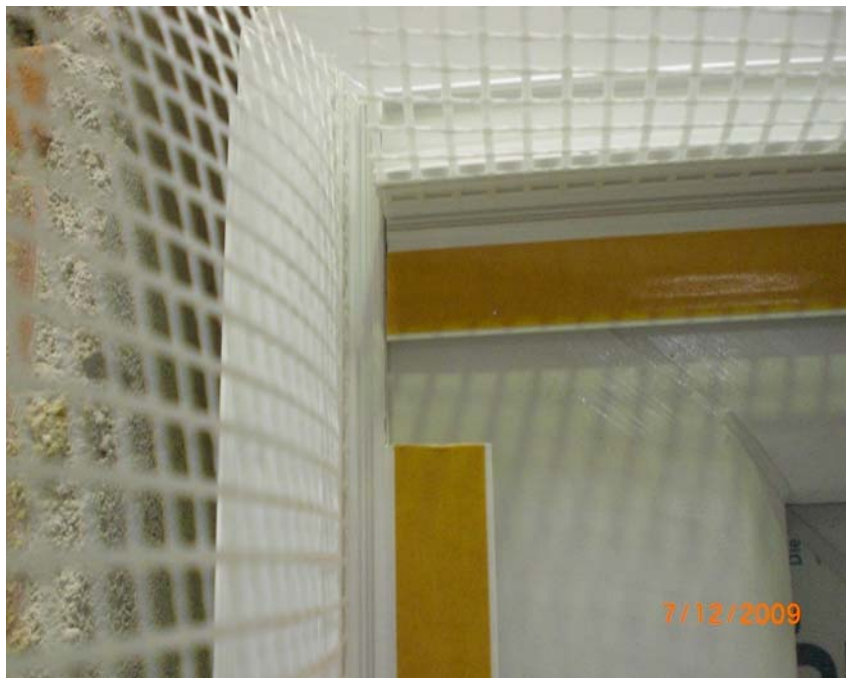
Bild 2 Brillux WDVS Gewebe-Anputzleiste ZF 3820, Eckausbildung oben.

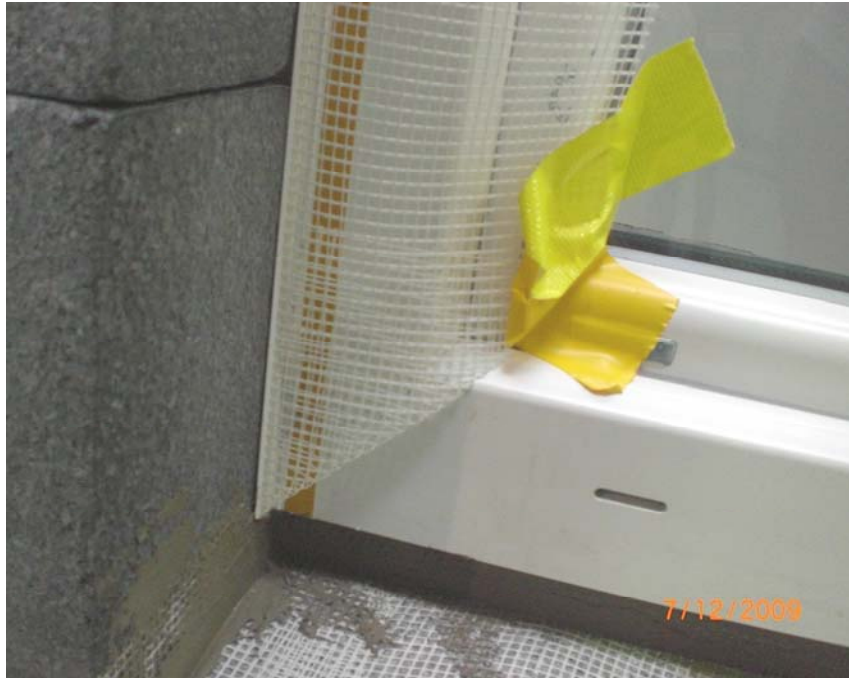
Bild 3 Brillux WDVS Gewebe-Anputzleiste ZF 3820, Eckausbildung unten.

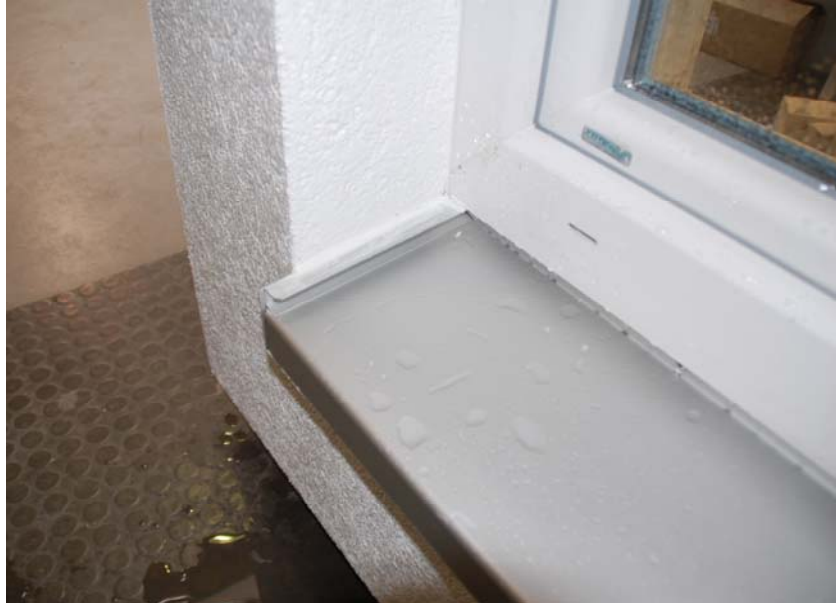
Bild 5 Ausbildung des Übergangs zur Fensterbank nach fertig gestelltem WDVS.

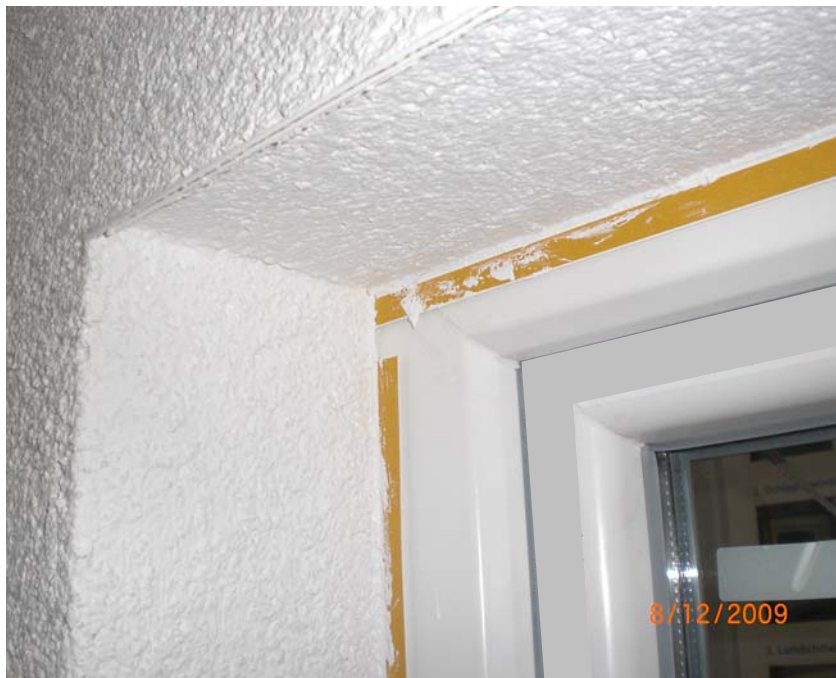
Bild 6 Oberer Eckbereich nach fertig gestelltem WDVS.

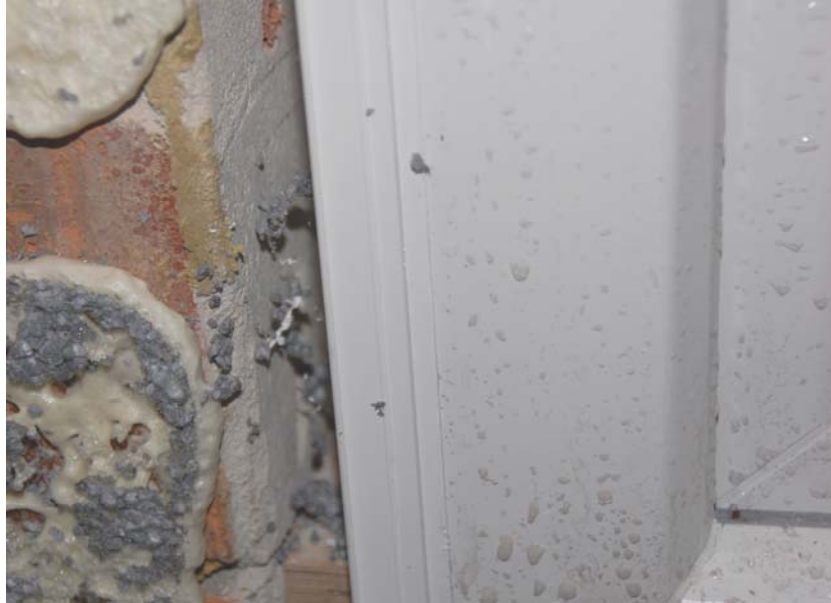
Nach den durchgeführten Prüfungen wurden die Anschlüsse geöffnet und visuell auf Veränderungen oder Ablösungen untersucht. Dabei war

keine Beeinträchtigung

der Abdichtungen festzustellen. Beim Abziehen der Anputzdichtleisten war eine gute Haftung der PE-Schaumstoffbänder zum Blendrahmen zu beobachten (durchweg Schaumbruch).

Bild 7 Geöffnete Anschlüsse nach Abschluss der Prüfungen. Gute Haftung des Schaumklebendes zum Blendrahmen (Abriss an der TPE-Schlaufe).
