# Bauteilprüfung

Schlagregendichtheit eines Abdichtungssystems zwischen Fenster und Baukörper im Neuzustand sowie nach simulierten Kurzzeitbelastungen

Prüfbericht 105 42298/5 U

Produkt/Bauteil **Anputzdichtleiste zwischen Fenster und Baukörper**

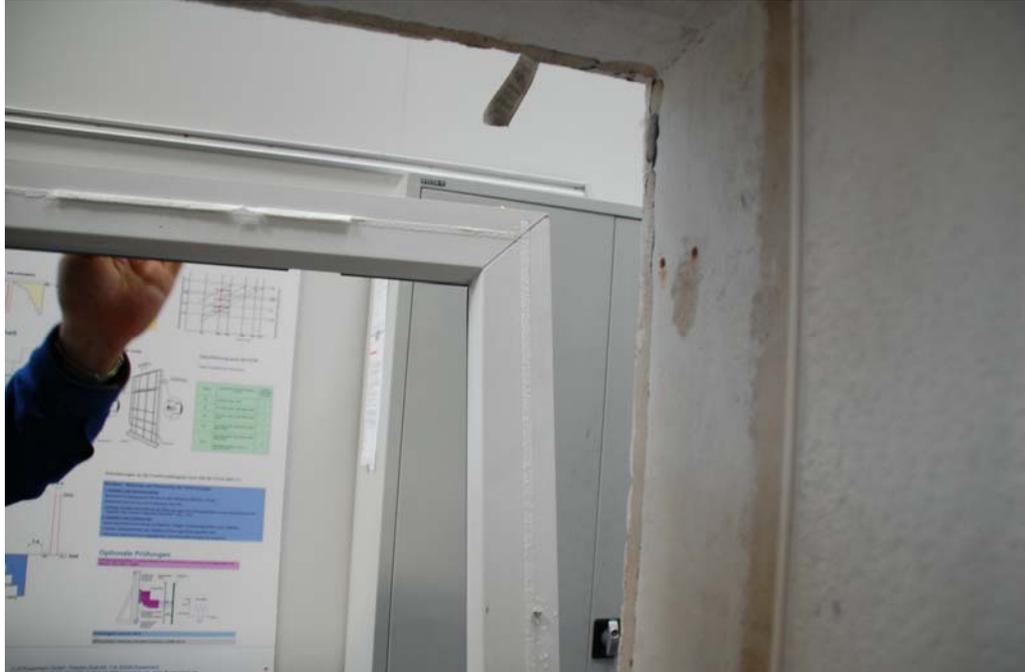
der Abdichtungen festzustellen. Beim Abziehen der Anputzdichtleisten war eine gute Haftung der PE-Schaumstoffbänder zum Blendrahmen zu beobachten (durchweg Schaumbruch).

**Bild 7** Geöffnete Anschlüsse nach Abschluss der Prüfungen. Gute Haftung des Schaumklebendes zum Blendrahmen (durchweg Schaumbruch).

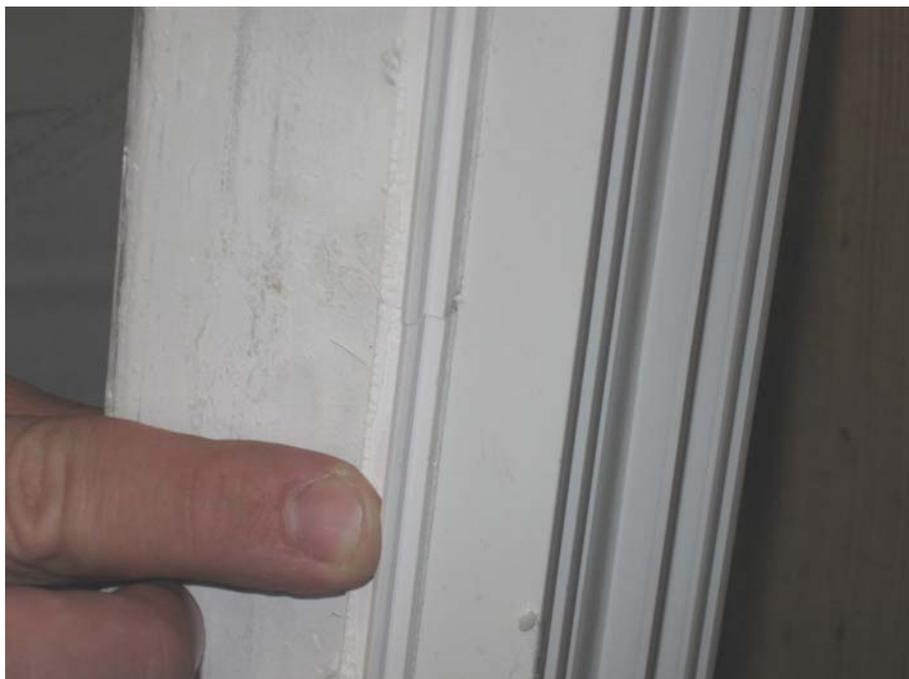
Nach den durchgeführten Prüfungen wurden die Anschlüsse geöffnet und die Längsstoßausbildungen visuell auf ihre Dichtheit überprüft. Dabei war an allen 3 Varianten **kein Wassereintritt** im Stoßbereich festzustellen. Beim Abziehen der Anputzdichtleisten war eine gute Haftung der PE-Schaumstoffbänder zum Blendrahmen zu beobachten (durchweg Schaumbruch).

**Bild 8** Längsstoßausbildung Variante A nach Ausbau.

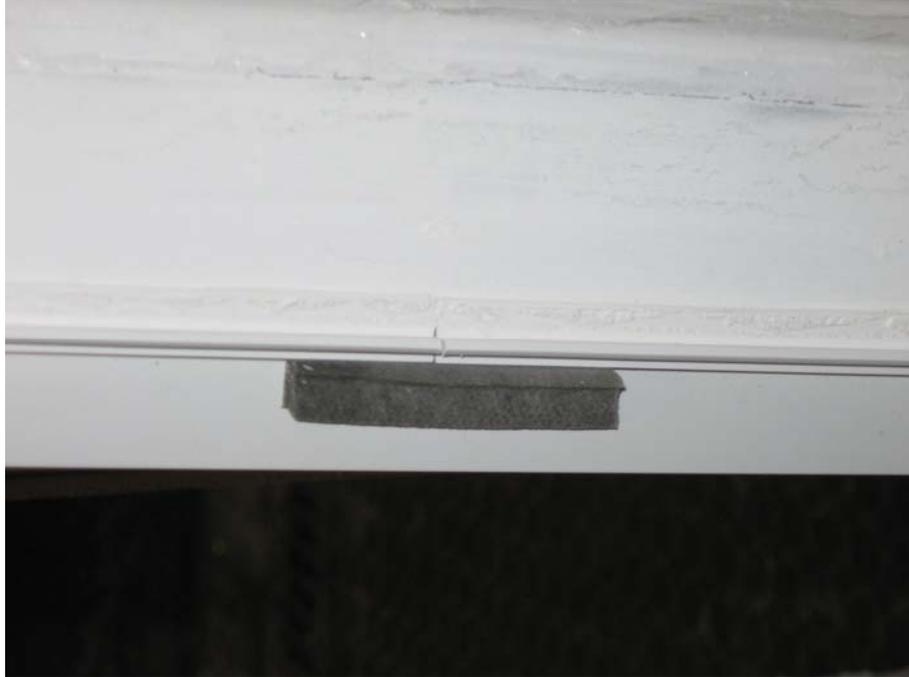
**Bild 9** Längsstoßausbildung Variante B nach Ausbau.

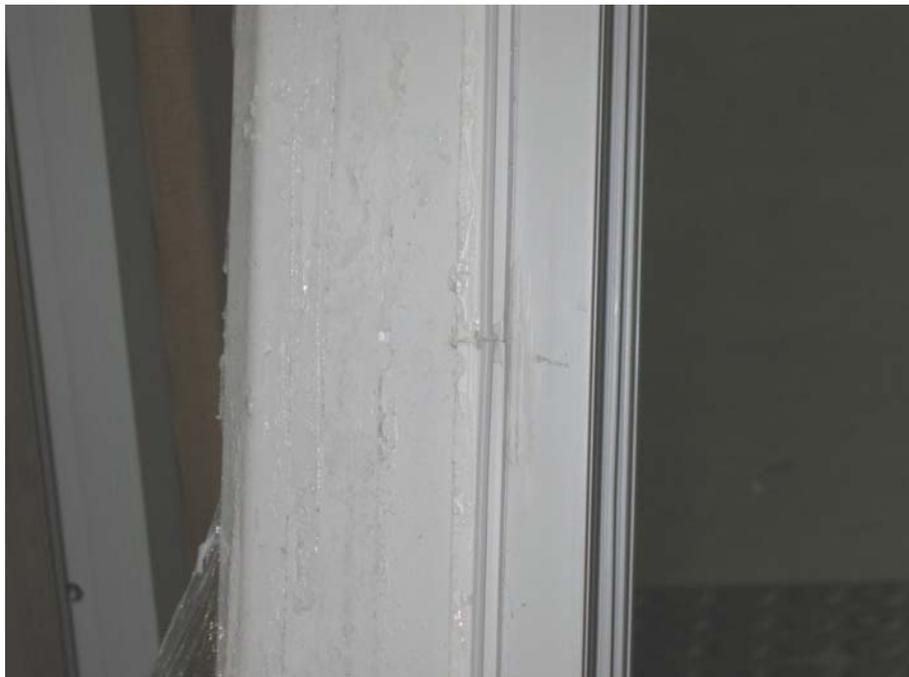
**Bild 10** Längsstoßausbildung Variante C nach Ausbau.
