Bauteilprüfung

Schlagregendichtheit eines Abdichtungssystems zwischen Fenster und Baukörper im Neuzustand sowie nach simulierten Kurzzeitbelastungen

Prüfbericht 10-001856-PB01-E03-02-de-01

Bezeichnung **Brillux WDVS Gewebe-Anputzleiste ZF 3820**

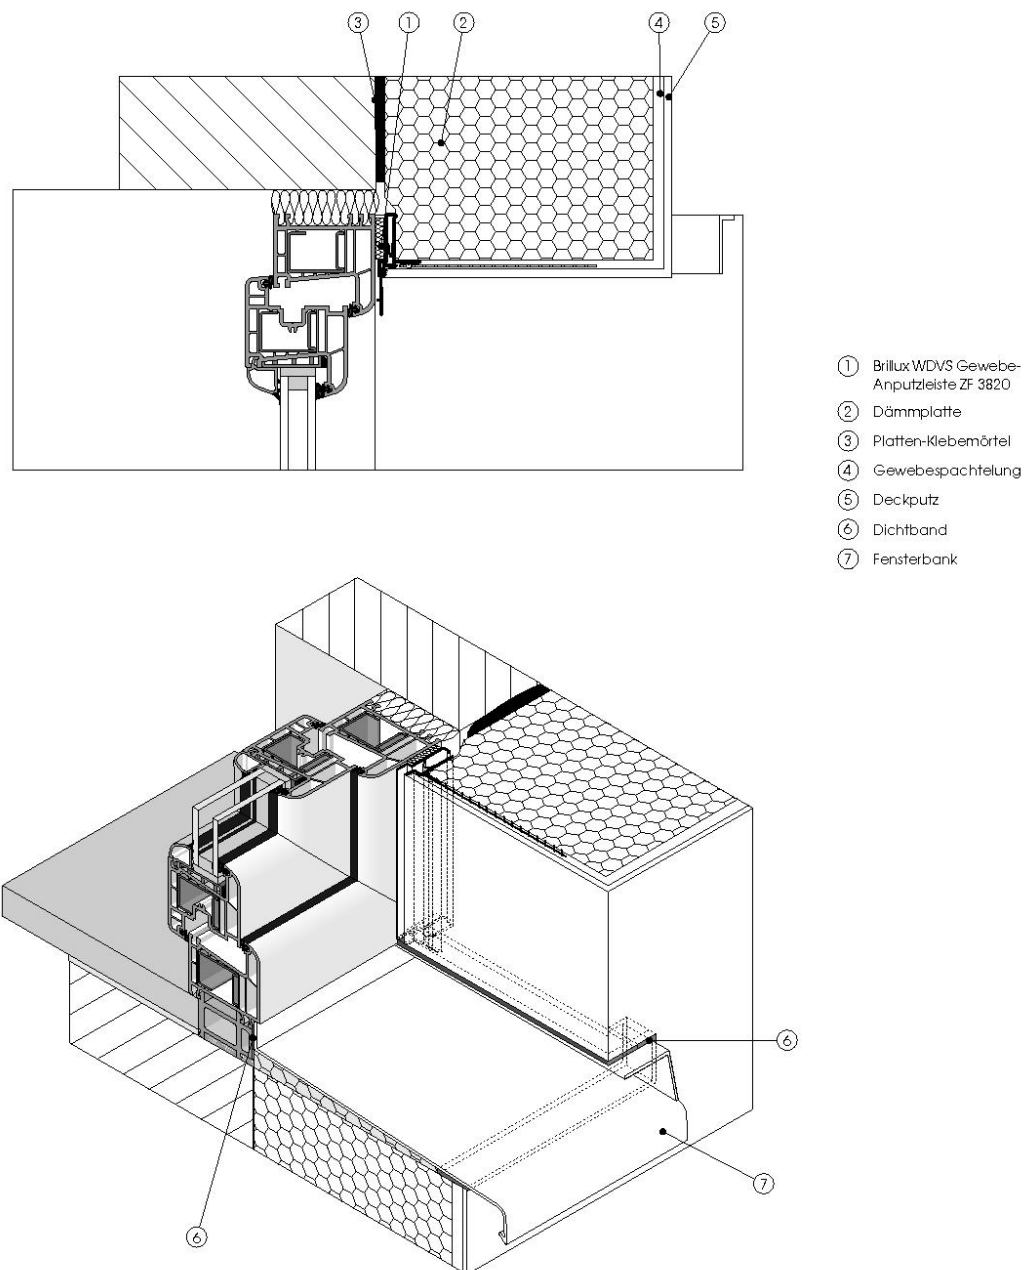
Bild 3 Baukörperanschluss mit Brillux WDVS Gewebe-Anputzleiste ZF 3820.

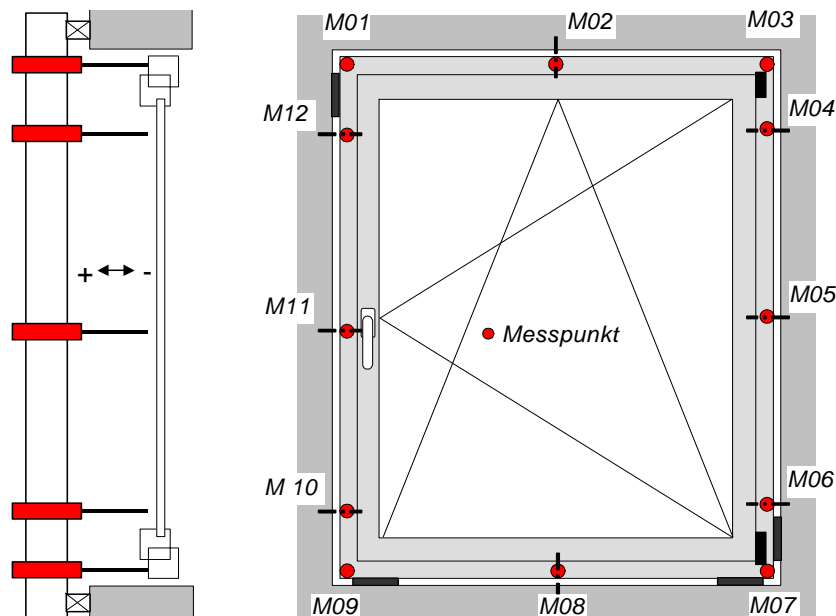
Zur Beurteilung der Lageänderung des Blendrahmens zum Baukörper rechtwinklig zur Fensterebene während und nach den Belastungsprüfungen, wurden zum Blendrahmen Linearpotentiometer M01 bis M12 angebracht, wie in Bild 4 dargestellt.

Bild 4 Schematische Darstellung der Position der Befestigungspunkte und der Linearpotentiometer

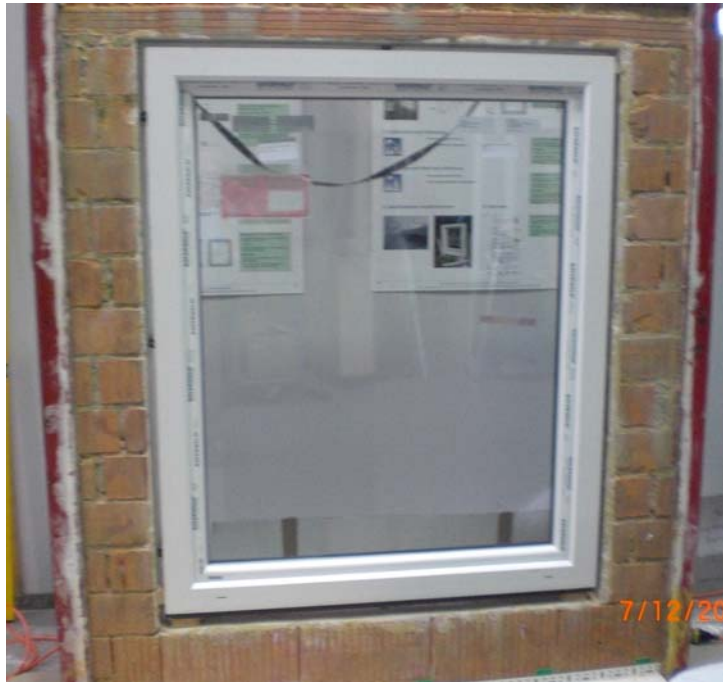
Bild 1 Probekörperherstellung. Im ift vorbereitet: Stahlrahmen mit Ziegelmauerwerk und Kunststofffenster bündig zur Mauerkante gesetzt.

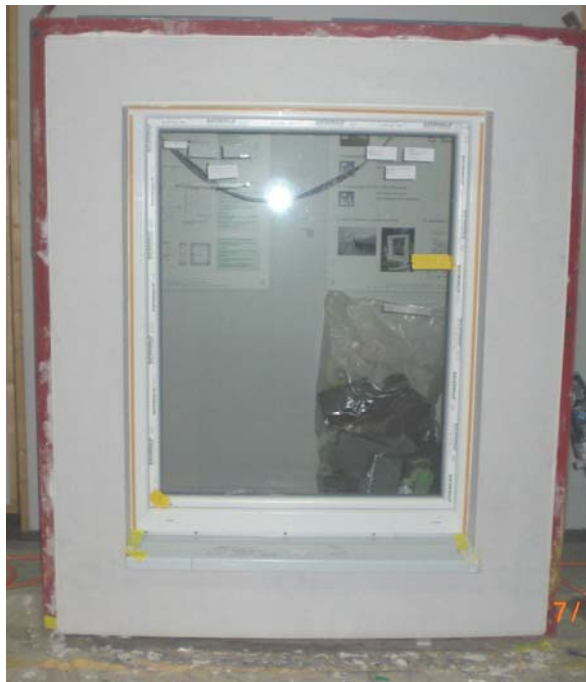
Bild 4 Probekörper mit ausgeführtem Armierungsputz.
